Zápis o kontrole procesu oprav znovuplnitelných lahví Fa XXX

**Dne 24.4.2015 byla provedena tlaková zkouška - až do roztržení nádoby**

Láhev k dopravě plynů (dále jen TN) 10kg vč:173674; datum výroby 9/1988

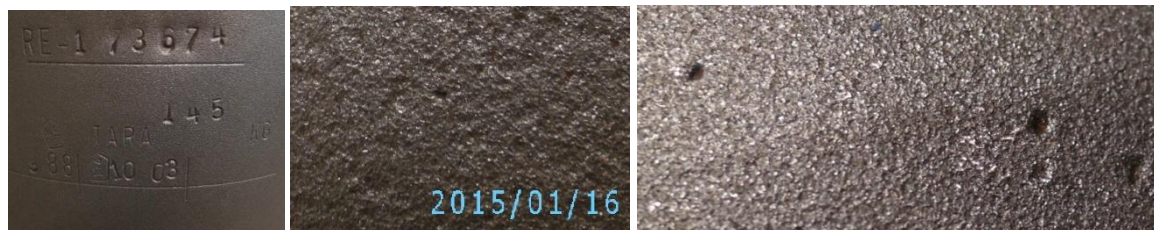
- zjištěná koroze venkovní části pláště – nádoba bude vyřazena z provozu a evidence.

Nádoba před tlakovou zkouškou.

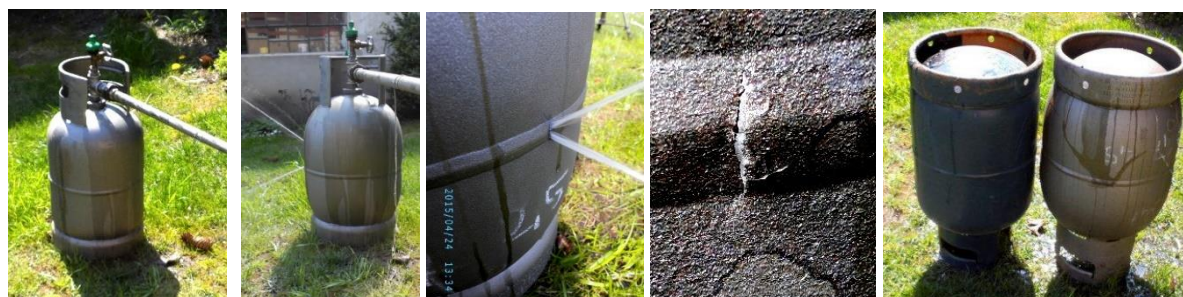
Následuje snímek TN po roztržení ve svaru při tlaku cca do 100 - 110bar (nepřesný záběr tlakoměru kamerou)

Nádoba na výšku změnila rozměr o 25 mm (jeden palec)

Na obvodu pláště se zvětšila TN o 102 mm to je cca 33 mm na průměru

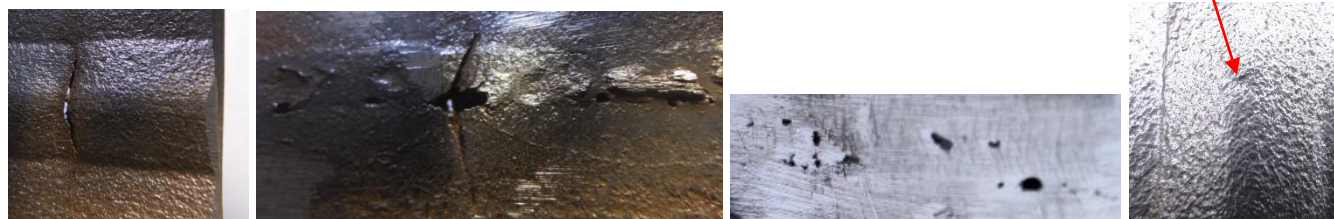
Detail trhliny+ vnitřní strana – póry ve svaru na podložce

kapilární netěsnost
